Comune di Murlo

All. D): Nuclei e case sparse: schede di rilievo vigenti

Regolamento Urbanistico

Nuclei e case sparse: schede di rilievo
Volume I dalla scheda n.1 alla n.20

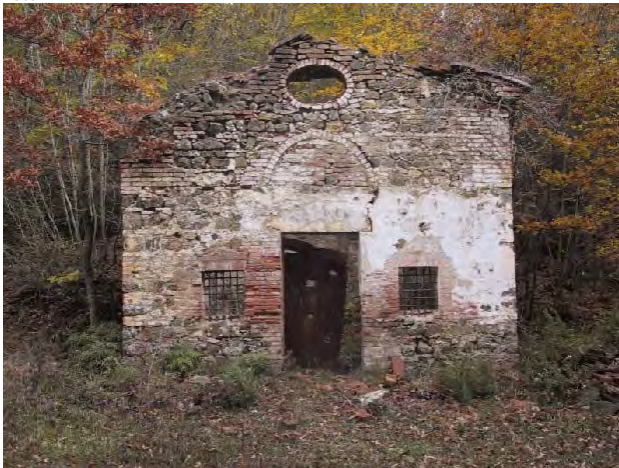
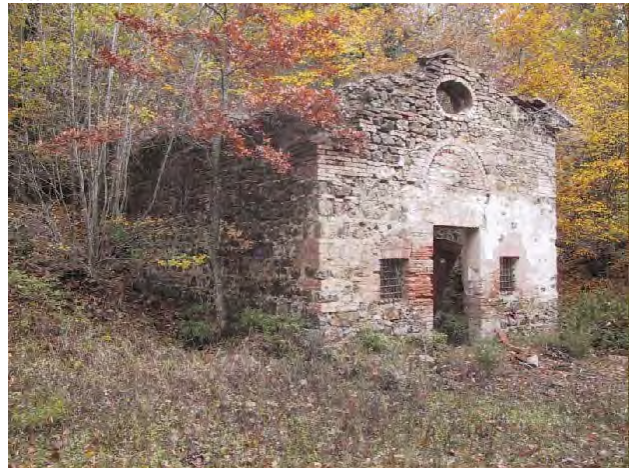
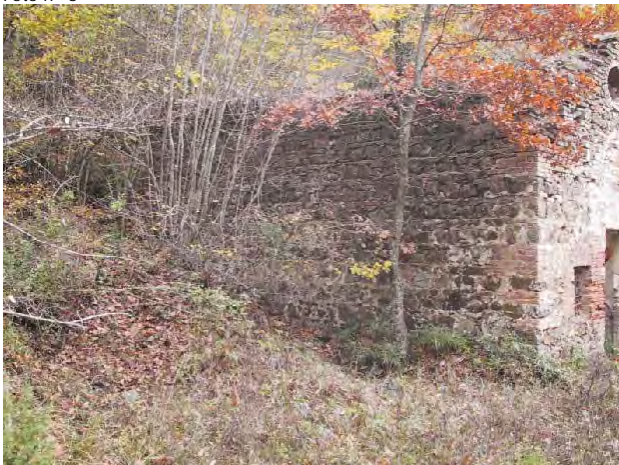
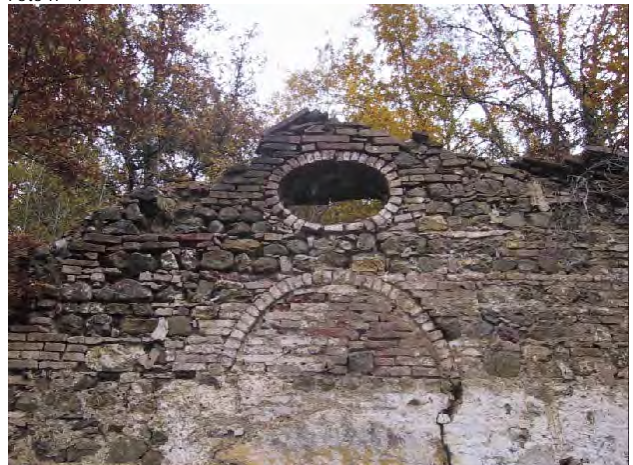
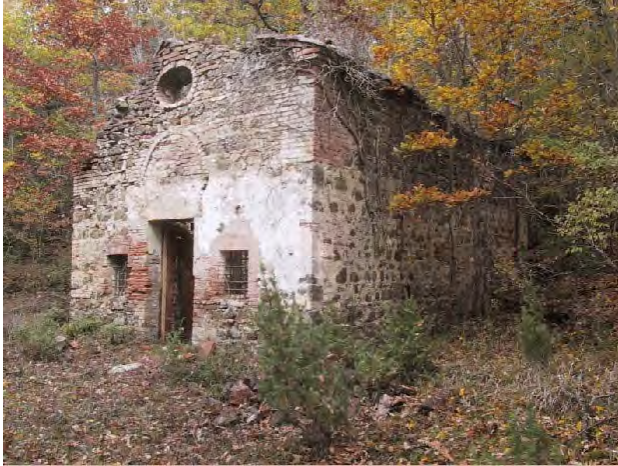
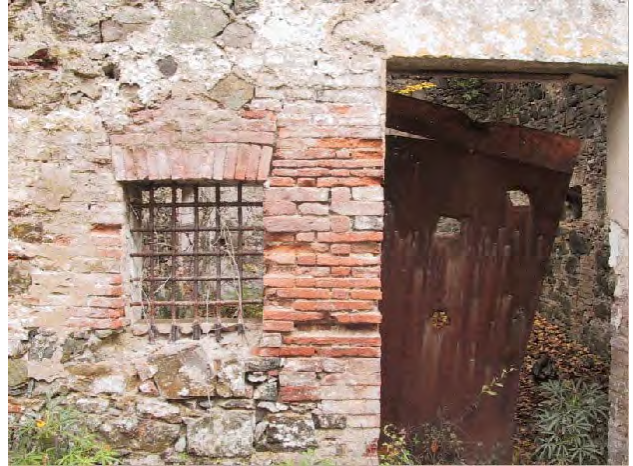
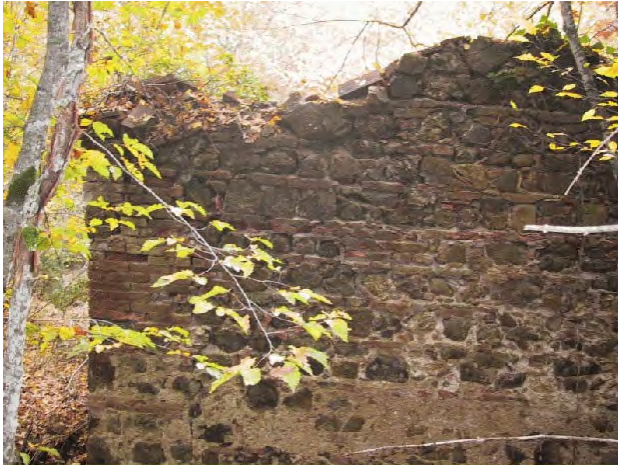
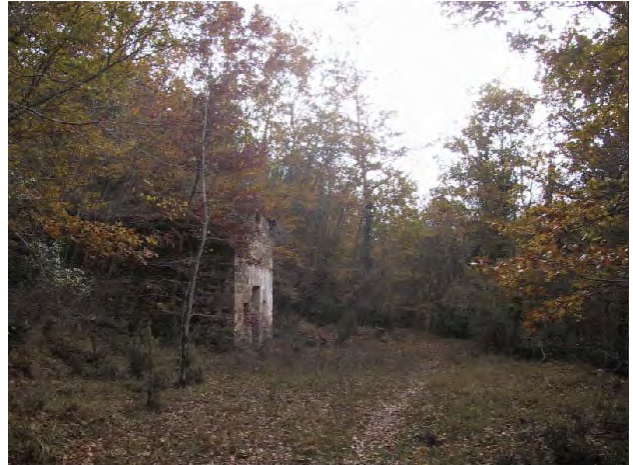
L'edificio si trova in avanzate condizioni di degrado che richiedono un pronto intervento per non compromettere definitivamente la staticità della costruzione.
